**OBIECTIV: EXPERTIZARE TEHNICĂ ACOPERIS
REFACERE HIDROIZOLATIE ACOPERIS "BASTION
THERESIA" TIMISOARA C 1. 9 FLORARIE**

**AMPLASAMENT: STR. POPA SAPCA NR. 4/STR. HECTOR
NR. 1
TIMISOARA**

EXPERTIZA NR. 44/E-2014

EXPERTIZARE TEHNICĂ ACOPERIS REPARATIE HIDROIZOLATIE
ACOPERIS IMOBIL "BASTION THERESIA" TIMISOARA C1.9 FLORARIE
STR. POPA SAPCA NR. 4/STR. HECTOR NR. 1, TIMISOARA

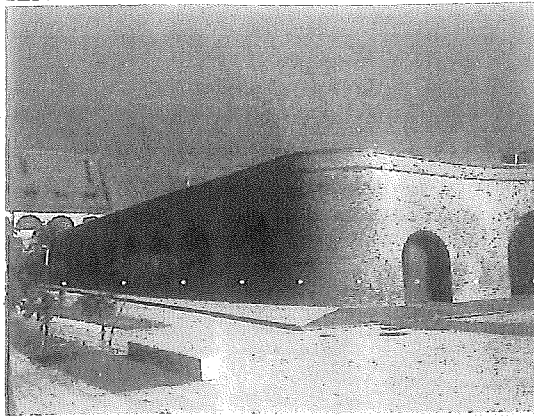
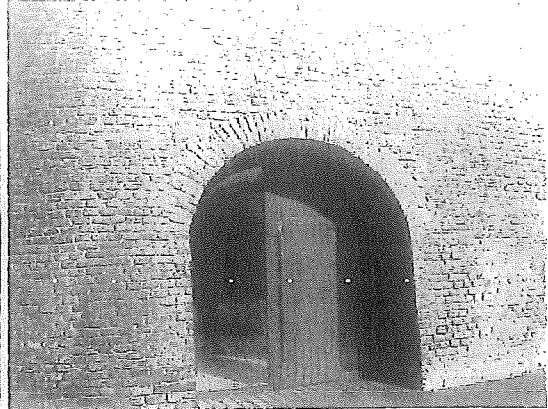
Locatie expertizata

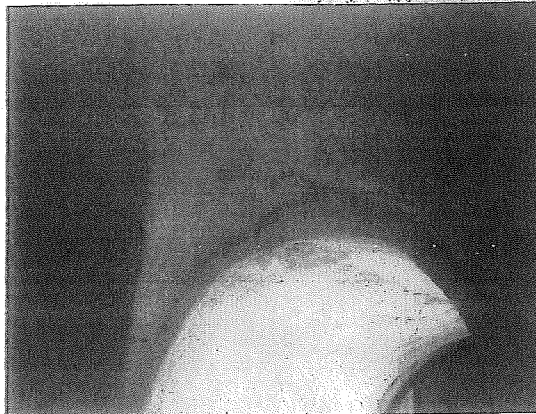
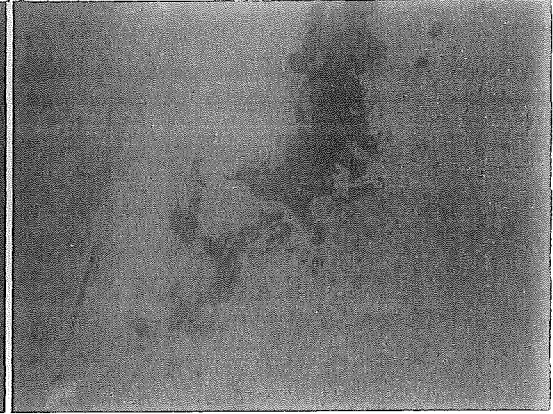
Efectele infiltratiilor la interior spatii

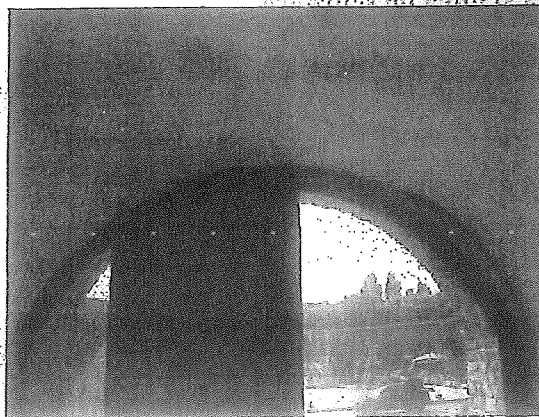
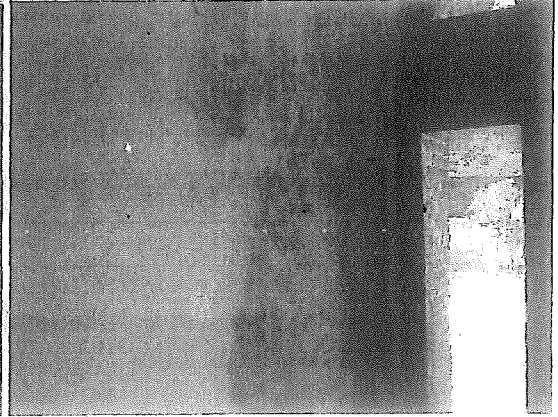
Efectele infiltratiilor la interior spatii florarie

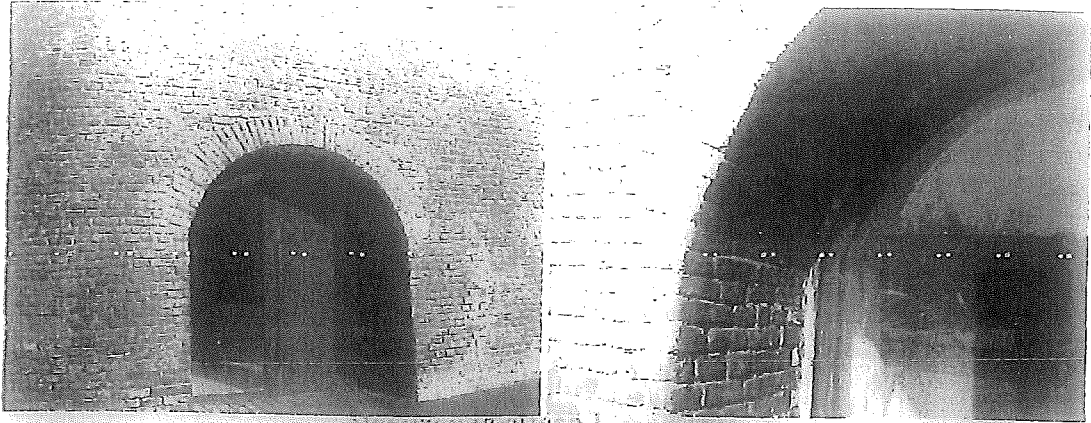
Acces spațiu „FLORARIE”

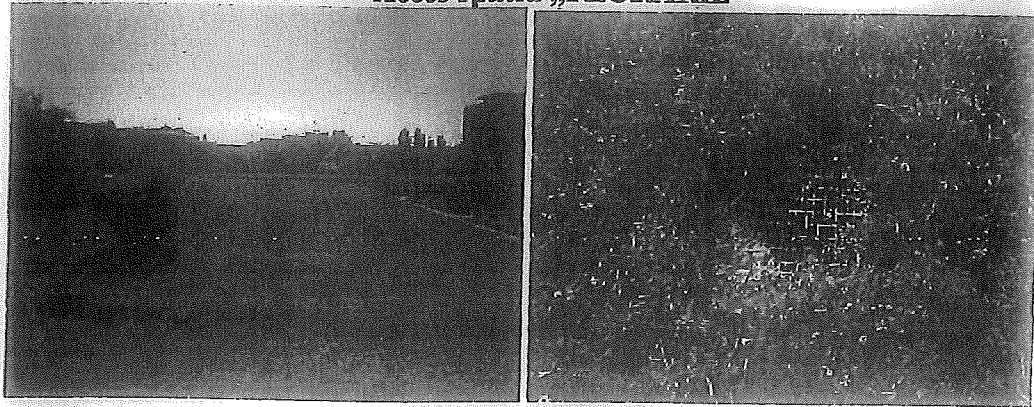
Vedere terasa si gura de scurgere

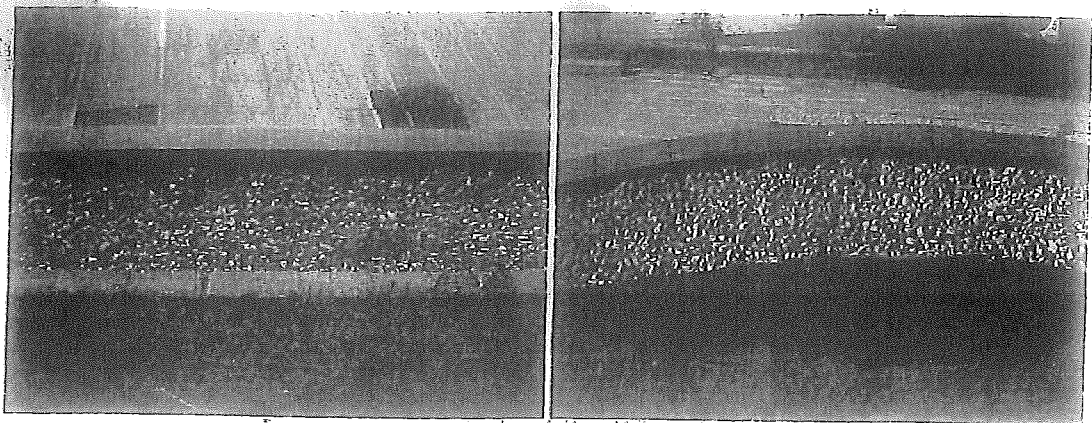
Jgheab perimetral acoperisului terasa intierbata

- apelor pluviale, prin gurile de scurgere
- lipsa unei etanșeități corespunzătoare la zona de igheab perimetral terasei, cu infiltrarea apei sub stratul hidroizolant, creandu-se astfel calea către infiltrațiile extinse de la interior;

- decaparea îngrijita a stratului de pamant, pe cca. 25...50mp, la coltul cladirii, pana la constatarea zonelor degradate-strapunse-dezlipite la imbinari;
- desfacerea straturilor de filtrare, drenaj si protectie-anti-radacina, pana la hidroizolatia acoperisului;
- constatarea zonelor cu hidroizolatia strapunsa, dezlipita la imbinati, deformata sau rupta;
- refacerea hidroizolatiei avariate cu respectarea prevederilor de mai jos.
- Inlaturarea pietrisului din jghebul perimetral si controlarea existentei stratului impermeabilizant-hidroizolatiei, si a racordului izolatiei jghebului la izolatia acoperisului.

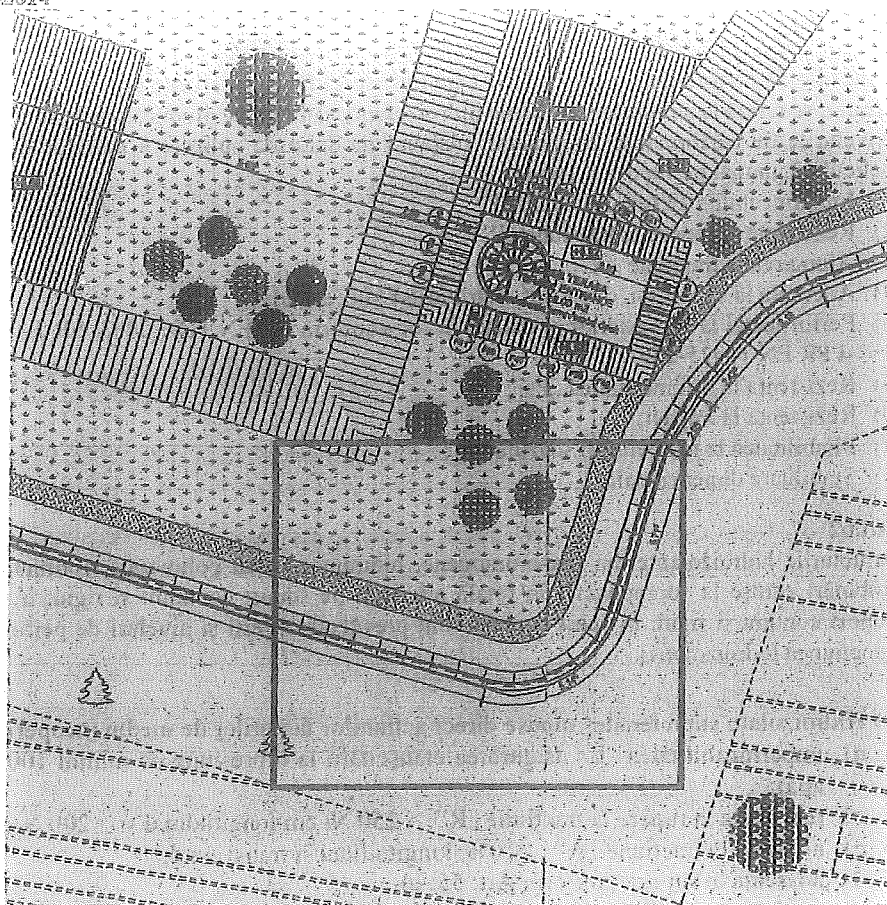
Planul de mai sus, preluat din proiect nu a fost respectat în totalitate, pe acoperiș ne-existând zone ridicate peste cota strat vegetal-la Corp C.
