**OBIECTIV: EXPERTIZARE TEHNICĂ ACOPERIS
REFACERE HIDROIZOLATIE ACOPERIS "BASTION
THERESIA" TIMISOARA C 1. 9 FLORARIE**

**AMPLASAMENT: STR. POPA SAPCA NR. 4/STR. HECTOR
NR. 1
TIMISOARA**

EXPERTIZA NR. 44/E-2014

EXPERTIZARE TEHNICĂ ACOPERIS REPARATIE HIDROIZOLATIE
ACOPERIS IMOBIL "BASTION THERESIA" TIMISOARA C1.9 FLORARIE
STR. POPA SAPCA NR. 4/STR. HECTOR NR. 1, TIMISOARA

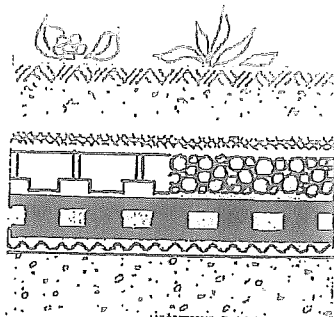
- strat vegetal
- strat filtrant
- strat drenant din elemente preformate sau pietriș
- structură hidroizolantă
- strat de separare
- element suport

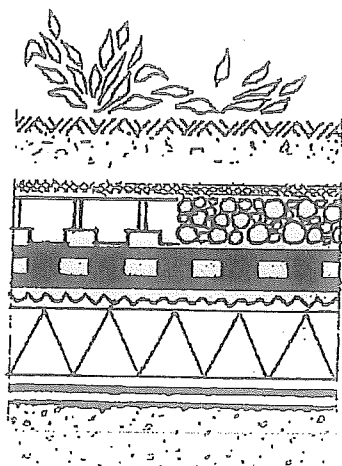
- strat vegetal
- strat filtrant
- strat drenant din elemente preformate sau pietriș
- structură hidroizolantă
- strat de separare
- termoizolație
- barieră vapori cu sau fără strat difuzie
- element suport amorsat

În conformitate cu proiectul de execuție utilizat la reabilitarea acoperisului clădirii BASTION „BASTION THERESIA”, CORP C, se constată următoarele alcătuire, conform extras din proiect (de jos în sus):
